L'AILE DES PREUSES DU CHÂTEAU DE COUCY : NOUVELLE ÉTUDE MONUMENTALE

Nathalie NICOLAS-GIRARDOT avec la collaboration de Benjamin MICHAUDEL

La présente étude archéologique de bâti a été engagée préalablement aux travaux de restauration de l'aile des Preuses (fig. 1-2) sous la maîtrise d'ouvrage du Centre des Monuments Nationaux, en mai 2013. Réalisée avec Benjamin Michaudel², elle a donné lieu à la rédaction d'une synthèse des données archéologiques existantes, à la fois foisonnantes, mais aussi incomplètes en particulier en raison de l'absence de relevés graphiques complets de l'aile, comme évoqué en préambule. Une couverture lasergrammétrique de l'aile a été effectuée au laserScan Focus 3D120 Faro®, nécessitant 65 stations pour obtenir un relevé complet des trois niveaux étudiés en positionnant les stations sur les niveaux accessibles à pied et depuis la plateforme d'une nacelle. Après maillage des nuages de points, le modèle 3D cohérent a été produit grâce au logiciel de modélisation 3D Geomagic Studio®. L'étude des traces d'outils et des marques lapidaires, dont la dégradation est inéluctable, a nécessité l'exploitation de centaines de clichés réalisés avec une nacelle, complét

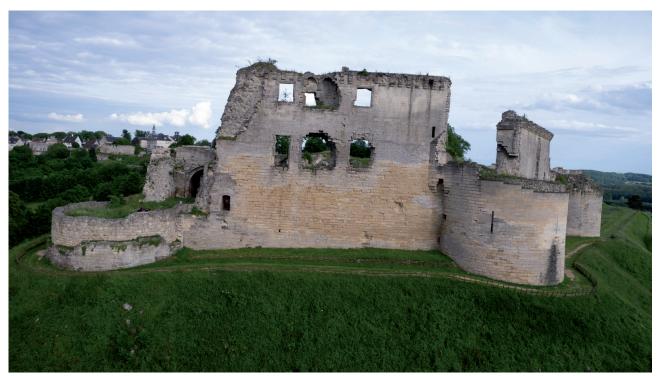
Fig. 1 - Vue d'ensemble de la courtine M2 de l'aile des Preuses. Cliché drone pris par *Aircopter*, cliché Centre des Monuments Nationaux, juin 2012.

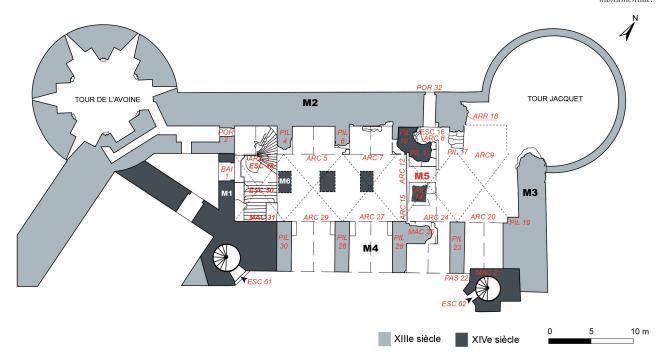
Fig. 3 - Plan-masse du rez-de-chaussée, avec phasage d'après Mesqui 1994, p. 217, levé de terrain et DAO : L. Calamy, N. Nicolas, AFT Archéologie, 2013.

Le château (fig. 3) est érigé entre 1225 et 1242 par Enguerrand III de Coucy qui participa à la croisade

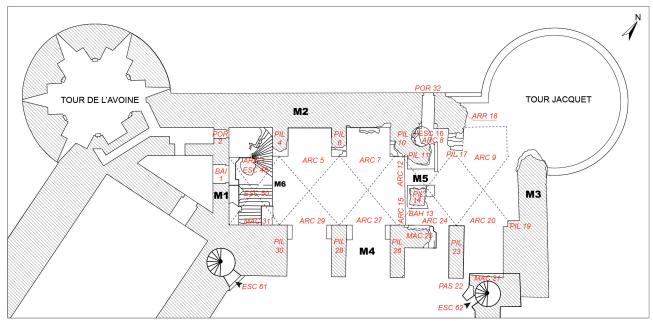
Fig. 4 - Plan-masse du rez-de-chaussée, levé de terrain et DAO : L. CALAMY, N. NICOLAS, AFT Archéologie, 2013.

L'aile des Preuses adopte un plan trapézoïdal borné par les murs M1, M2, M3 et M4, puis divisé par le mur-diaphragme M58. Ce corps central de 35 m de long par 16,20 m de large, est flanqué de deux tours au plan semi-circulaire outrepassé : les tours de l'Avoine et Jacquet. Il s'appuie sur une puissante courtine (M2) qui atteint une longueur de 35 m pour une épaisseur maximale de 4 m. Cette courtine est bornée par les murs M1 et M3, et fermée vers la cour par le mur M4, lui-même constitué d'une succession d'arcades au profil en arc brisé. La superficie intérieure de ce vaisseau est de quelque 228 m² (8 x 28,40 m). Au sud-ouest, un escalier donne accès à un niveau de caves situées sous l'aile des Preux (Grande Salle) - niveau dont est dépourvu l'aile des Preuses (fig. 4). Cet escalier

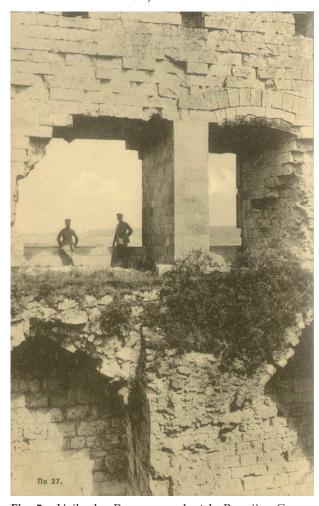
Fig. 5 - L'aile des Preuses pendant la Première Guerre mondiale, collection privée Pierre-Emmanuel Sautereau. En ligne : http://coucy.cpa.free.fr

La plus ancienne restauration documentée dans l'aile est confiée à l'architecte Alexandre-Jacques Malpièce qui chemise le jambage commun au cabinet CAB 35 et à la baie BAI 36 (US 2035 et 2045), en 1842°. La singularité de cette restauration ne fait aucun doute tout comme le frettage récent de ce piédroit (fig. 5). Quelques années plus tard, Eugène

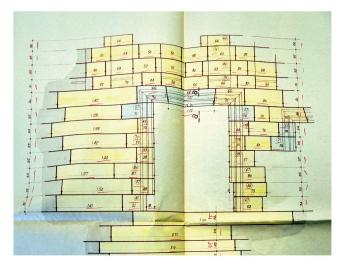
Fig. 8 - Baie BAI 40 et cabinet CAB 39. Ministère de la Culture (France), Médiathèque de l'architecture et du patrimoine, diffusion RMN-GP, dossier 0081/002/0048, planche 1297, mai 1940, travaux de Jean Trouvelot : « pierre d'État » (jaune) et « pierre neuve » (bleu) ; cliché drone Air Copter, Centre des Monuments Nationaux, 2012.

La variété des pierres employées dans l'aile des Preuses impose la plus grande prudence dans l'analyse archéologique des parements restaurés, et ce d'autant que les pierres neuves utilisées dans les années 30 sont aujourd'hui patinées elles aussi, et les parements progressivement unifiés. Les restaurations des couronnements de murs illustrent parfaitement la réserve qui doit présider à toute analyse archéologique. Alors qu'il apparaît que l'intrados de la baie BAI 40 a entièrement été soufflé par l'explosion de 191712, on constate sur les planches de calepinage que les piédroits de cette ouverture et ceux du cabinet voisin (CAB 39), tout comme le linteau de la baie et les consoles des mâchicoulis sont restaurés avec les deux catégories de « pierres neuves » (en bleu) et de « pierres d'État » (en jaune) - distinction totalement imperceptible à l'œil nu aujourd'hui (fig. 8).

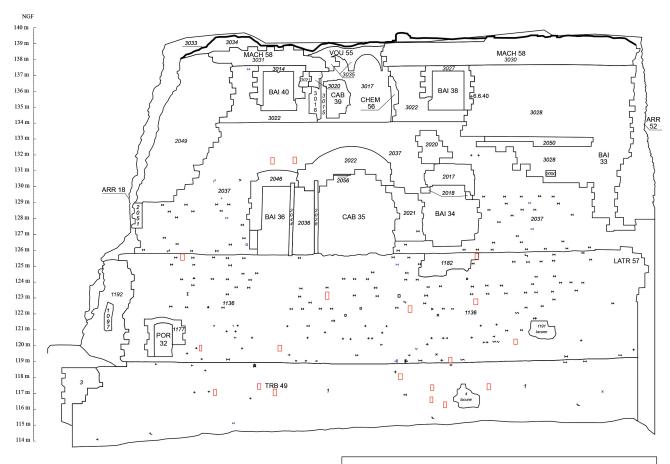
Fig. 9 - Parement extérieur de la courtine M2, relevé des signes lapidaires d'après levé lasergrammétrique, mai 2013. Traitement des fichiers : L. Calamy, AFT Archéologie, 2013, DAO : N. NICOLAS.

en scène délibérée de la construction voulue par les tailleurs de pierre (1136, fig. 19 et *supra*, fig. 9). De fait, la représentation de cet outil est récurrente à toutes les époques et dans toutes les régions, dans l'architecture castrale comme religieuse (Esquieu *et al.* 2007).

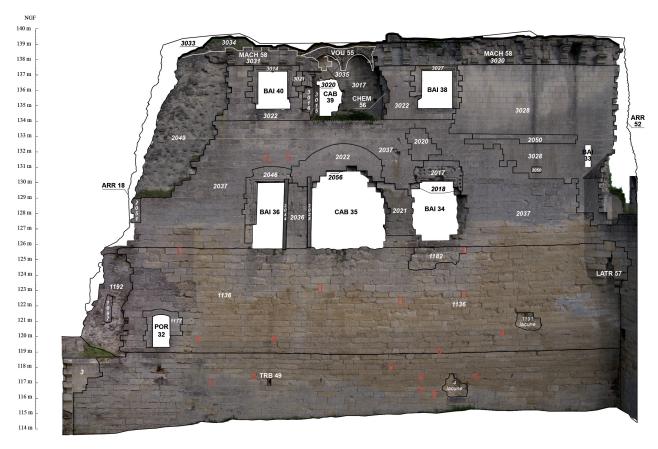
Fig. 12 - Orthophotographie de la courtine M2, parement extérieur, d'après levé lasergrammétrique, mai 2013. Traitement des fichiers : L. Calamy, AFT Archéologie, DAO : N. Nicolas.

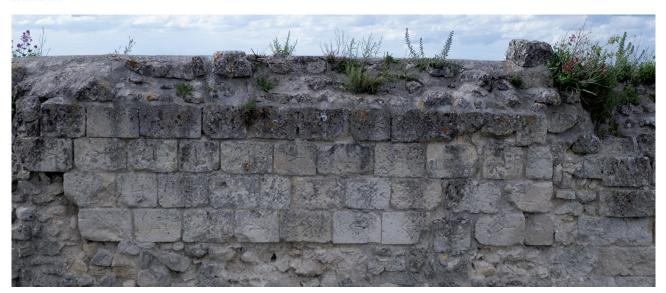
Fig. 18 - Signes lapidaires conservés sur les assises sommitales du mur M2 (3032), parement intérieur. Cliché drone Air Copter, Centre des Monuments Nationaux, juin 2012.

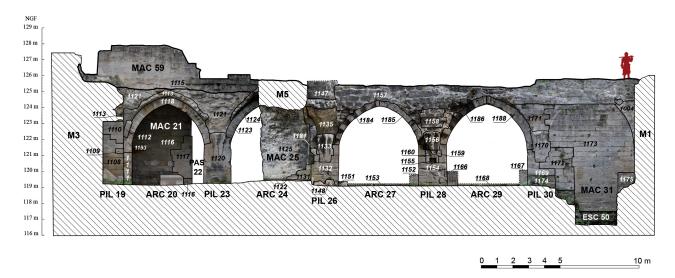
Fig. 21 - Orthophotographie du mur M4, d'après levé lasergrammétrique, mai 2013. Traitement des fichiers : L. Calamy, AFT Archéologie, DAO : N. NICOLAS.

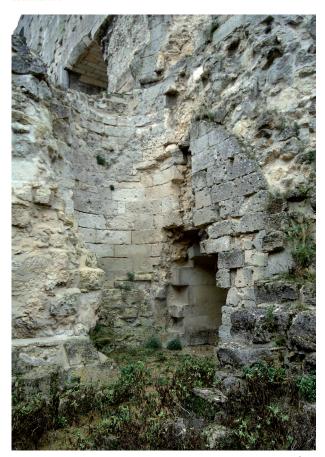
Fig. 23 - Logement de la cage d'escalier ESC 16, à gauche, contre le parement du fond de l'arcade ARC 8 (1082), à droite. Cliché B. MICHAUDEL, janvier 2013.

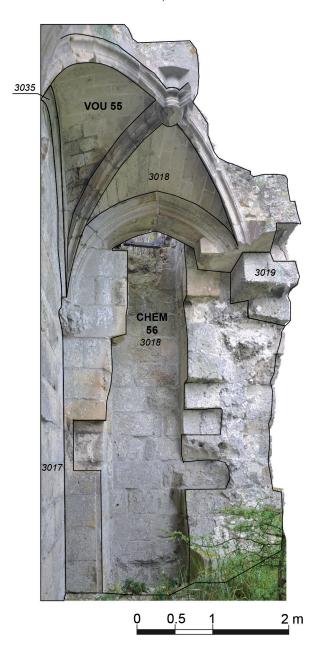
Fig. 26 - Cabinet intra-mural CAB 39, orthophotographie du mur équipé de la cheminée CHEM 56, d'après levé lasergrammétrique, mai 2013. Traitement des fichiers : L. CALAMY, AFT Archéologie, DAO : N. NICOLAS.

Ce deuxième cabinet reproduit en effet le dispositif mis en œuvre à l'étage inférieur : cette petite pièce est couverte par deux voûtes d'ogives dont les nervures reposent sur un culot intégré au mur M2, assemblé en moyen appareil régulier (fig. 26). Ce culot commun aux deux voûtes est aussi orné d'anges musiciens, alors que la nervure présente un corps-de-moulure plus sophistiqué à partir d'un tore en amande à listel (fig. 27). Les culots d'angles (fig. 28) sont ornés d'un décor couvrant feuillagé, finement ciselé, peut-être des feuilles de bouleau, assez proches de celles qui décoraient la clef de voûte de la chapelle - détruite du château¹⁸.

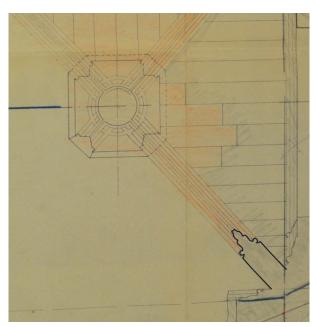
Fig. 27 - Cabinet intra-mural CAB 39, corps-de-moulure, dessin J. Trouvelot, 1938. Ministère de la Culture (France), Médiathèque de l'architecture et du patrimoine, diffusion RMN-GP, dossier 0082/002/1011.

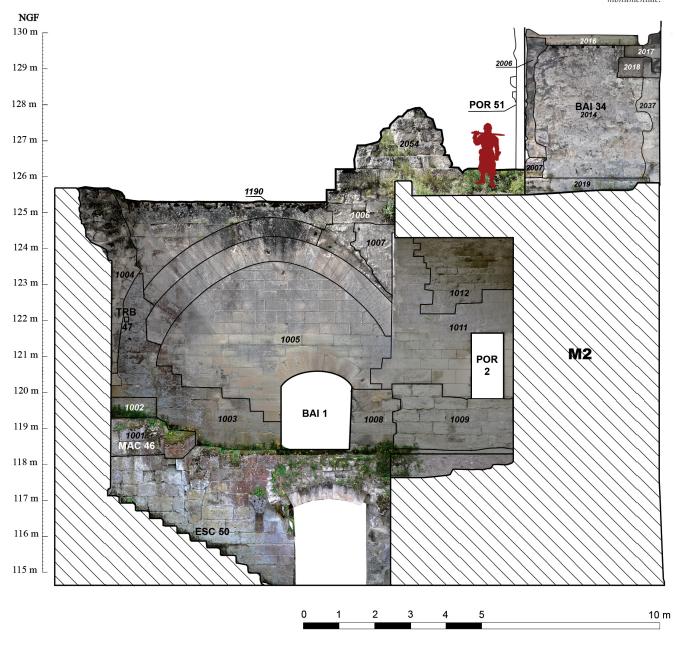
Fig. 29 - Orthophotographie du mur M1, d'après levé lasergrammétrique, mai 2013. Traitement des fichiers : L. Calamy, AFT Archéologie, DAO : N. NICOLAS.

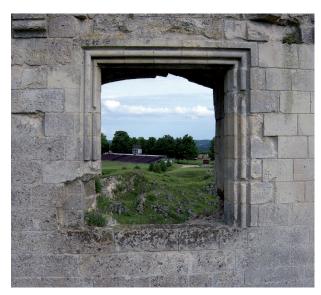
Fig. 31 -Ouverture BAI 38 aménagée dans la courtine M2, parement extérieur, R+2; avec millésime « 6.6.40 » dans le parement 3028, à droite de l'embrasure. Cliché drone Air Copter, Centre des Monuments Nationaux, juin 2012.

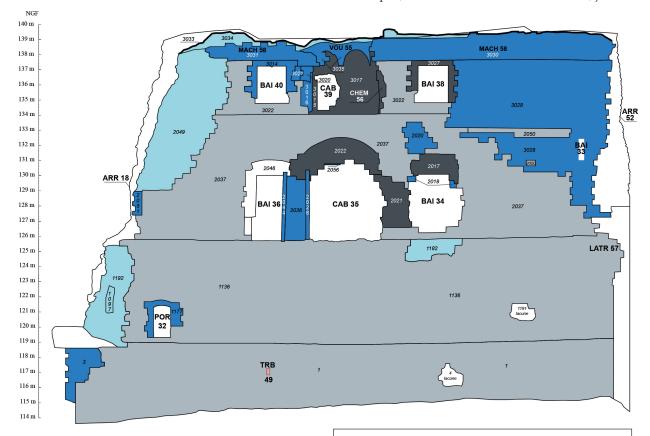
Fig. 32 - Parement extérieur de la courtine M2, phasage de la construction, d'après levé lasergrammétrique, mai 2013. Traitement des fichiers : L. Calamy, DAO : N. Nicolas.

nécessitée par le voûtement du rez-de-chaussée, de concert avec la nouvelle distribution qui s'organise dans les niveaux supérieurs (fig. 32-35).

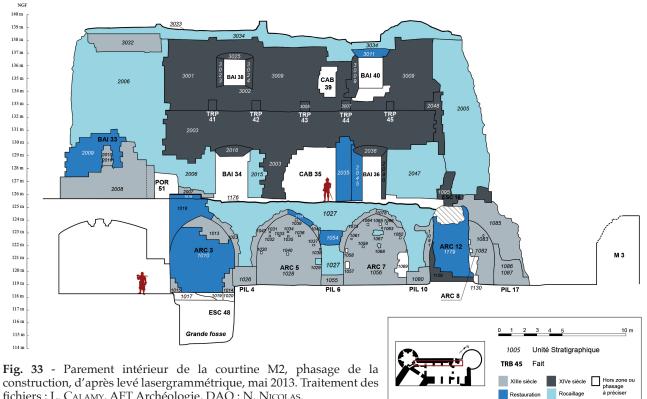
construction, d'après levé lasergrammétrique, mai 2013. Traitement des fichiers: L. Calamy, AFT Archéologie, DAO: N. NICOLAS.

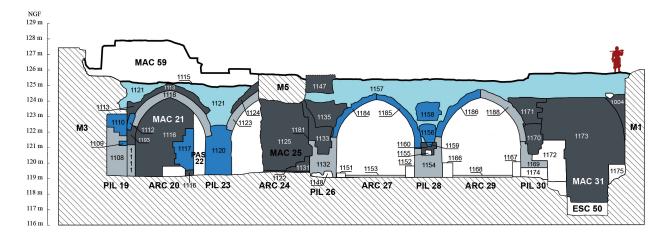
Fig. 34 - Mur M4, phasage de la construction, d'après levé lasergrammétrique, mai 2013. Traitement des fichiers : L. CALAMY, AFT Archéologie, DAO: N. NICOLAS...

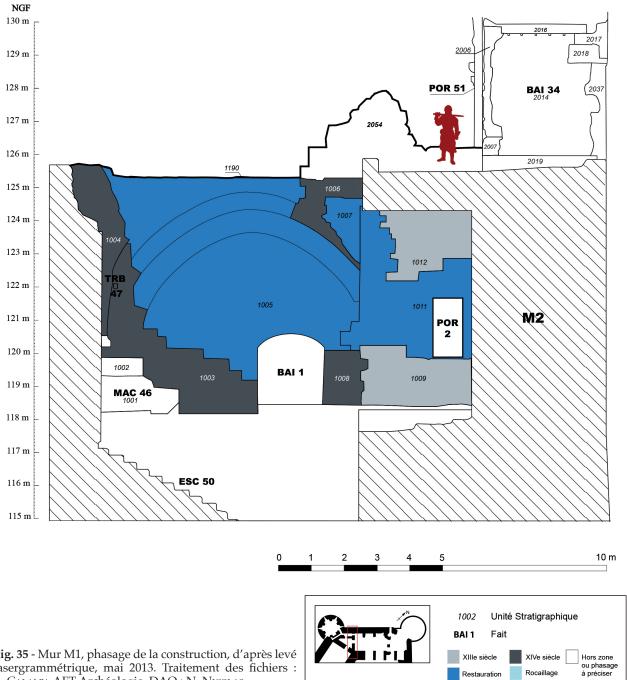
Fig. 35 - Mur M1, phasage de la construction, d'après levé lasergrammétrique, mai 2013. Traitement des fichiers : L. CALAMY, AFT Archéologie, DAO: N. NICOLAS.

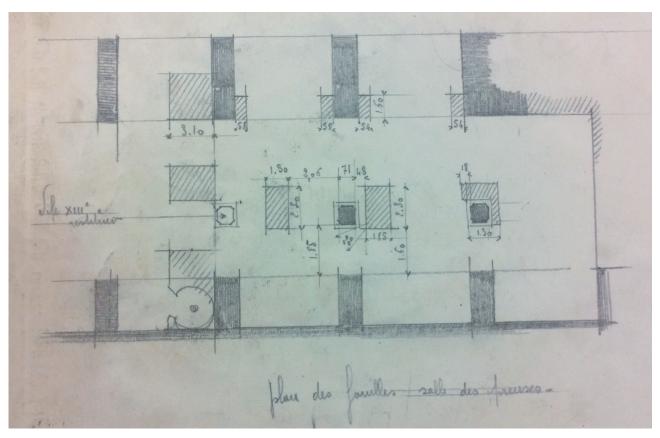
Fig. 36 - Plans des fouilles de la salle des Preuses. Ministère de la Culture (France), Médiathèque de l'architecture et du patrimoine, diffusion RMN-GP, dossier 0082/002/2013, planche 82-100-8, auteur inconnu, vers 1930.

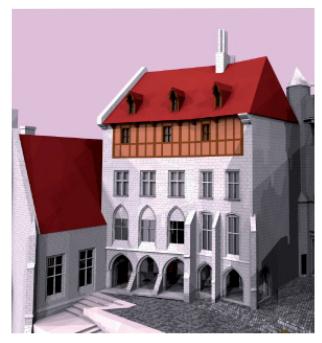
Fig. 37 - Château de Tancarville, vue restituée de la Chambre aux chevaliers. Dessin Jean Mesqui (Mesqui 2005).

reposant sur des piles cylindriques massives (Mesqui 2005, fig. 37). Or, Enguerrand VII de Coucy et Jean II de Melun ont tous deux séjourné à la cour d'Edouard III dans la décennie 1360, où le modèle a pu se transmettre (Corvisier 2009, p. 28).
