REVUE ARGIEOLOGIQUE DE PIGARDIE

Trimestriel - N° 3/4 1998 - 200 F

SUIVI ARCHÉOLOGIQUE DES TRAVAUX AU CHÂTEAU DE PÉRONNE (SOMME)

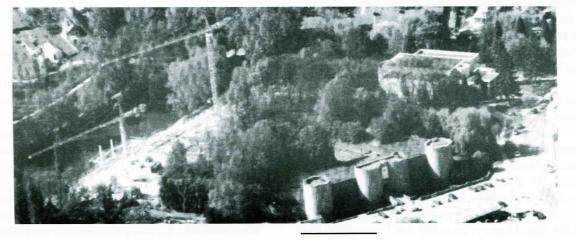
Fig. 1 : le château de Péronne et le chantier de l'Historial en mai 1990.

Dans les faits, la réalisation du projet s'est révélée plus complexe que prévu et des bouleversements d'envergure ont été opérés à l'intérieur de la citadelle (fig. 1). Il est regrettable et assez exceptionnel, heureusement, qu'un monument aussi chargé d'histoire soit ainsi perturbé de façon progressive et programmée.

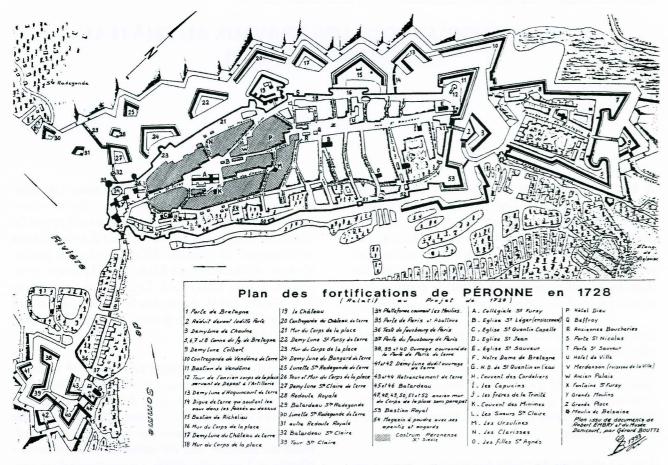
Fig. 2 : le château de Péronne intégré dans le système de fortifications de la ville ; en 19, position du château.

ne, hors les murs. Mais l'édifice est assez vite intégré dans le système défensif de la ville en extension, devenant un des principaux points d'appui de l'enceinte (fig. 2). On ignore à quelle date le château est incorporé au système défensif de la cité, probablement dès le début du XIVe siècle (la charte communale est de 1304). J.-G. Gigot, dans sa publication (GIGOT, 1984), donne un texte de 1349 faisant allusion "à la garde des portes, au corps de la ville, aux ouvrages...".

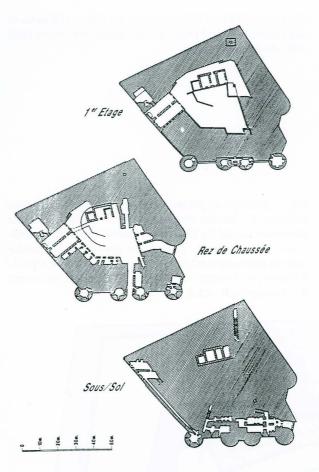
Fig. 3 : les trois niveaux du château de Péronne (dessin de G. Boutté).

Le château possède trois niveaux (fig. 3).

Dans la période d'activité militaire, une rampe hélicoïdale pavée, partant de la cour d'entrée et bordant l'ensemble des bâtiments, assurait l'acheminement des charges lourdes (artillerie) jusqu'à la plate-forme supérieure. Des ouvertures débouchaient sur cette artère. Des escaliers à ciel ouvert assuraient une communication rapide entre rampe et plate-forme supérieure.

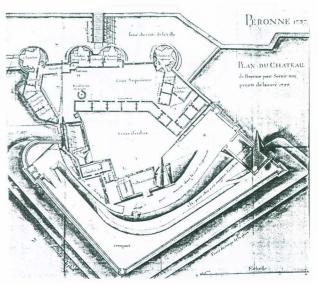
Fig. 4: plan du château en 1737. L'aspect général n'a pratiquement pas chang jusqu'aux travaux de l'Historial (*Archives militaires de Vincennes*).

Du fait de la forte pente de ce cheminement, certains bâtiments se trouvaient situés à un étage intermédiaire. La rampe figure sur un plan de 1737 (fig. 4). Elle était encore en place lors de la mise en route des travaux et a été détruite par ceux-ci.

Le plan de 1737 (fig. 4) nous apprend que ces bâtiments sont alors utilisés comme poudrière. Pour cette utilisation spécifique, un plancher, obligatoire dans ce type de fonction afin d'éviter les étincelles que pouvaient provoquer les chaussures cloutées, a été posé sur le dallage d'origine en tomettes hexagonales que nous avons retrouvées en place.

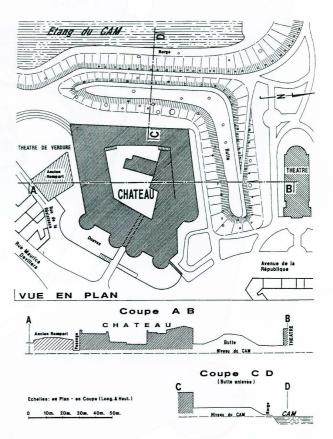
Fig. 5 : plan et coupes avant les travaux. L'Historial est implanté en C/D (*dessin de G. Boutté*).

Comme nous l'avons déjà dit, le château et la ville subirent un siège important en 1536. Après cet événement, en plus du nouveau donjon quadrangulaire, une levée de terre de plus de 6 m de haut a été érigée au nord et à l'ouest de l'édifice pour stopper les tirs directs de l'artillerie. L'Historial a été construit sur la partie ouest de la butte, alors que la partie nord a été conservée (fig. 5).

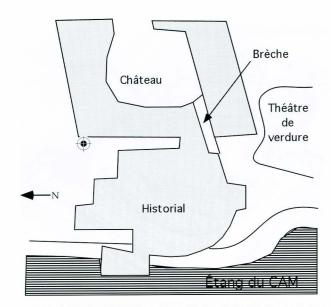
Fig. 6 : position de l'historial par rapport au château et emplacement de la brèche de communication (rond ciblé - situation du sondage).

Nos observations les plus poussées, à notre demande exceptionnelle et à la limite des possibilités de l'engin de terrassement mis à notre disposition, ont atteint 5,30 m de profondeur sous le niveau de circulation actuel (point ciblé, fig. 6).

La brèche destinée à aménager la communication château-Historial a été ouverte à travers une masse de terre de plusieurs mètres de haut (fig. 6 et 10). L'excavation a mis en évidence tout un complexe de structures qui, devenues obsolètes, avaient été enterrées :

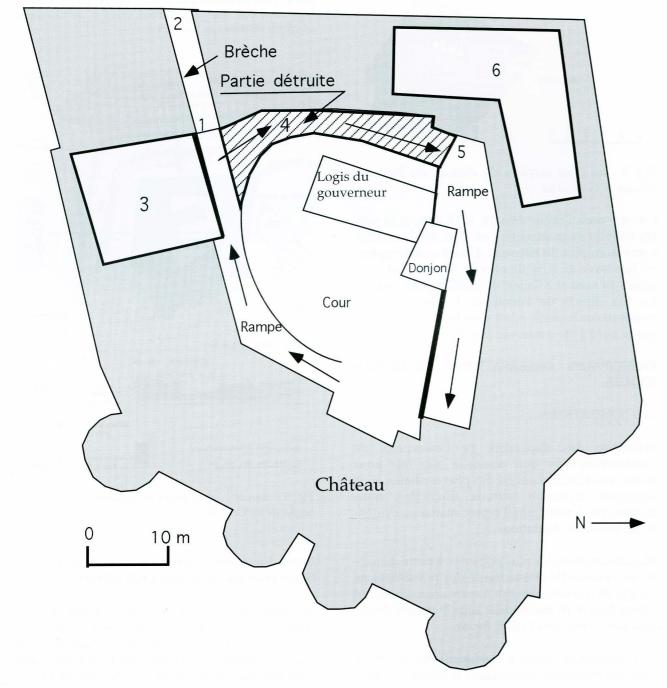
Fig. 7 : principaux points d'intervention; 1 - brèche côté château; 2 - brèche côté Historial; 3 - bâtiments de la deuxième moitié du XVIe siècle transformés en poudrière au XVIIe siècle; 4 - maison du gouverneur et fondation du mur surplombant la rampe; 5 - grande coupe de 8 mètres; 6 - terrasse nord-ouest; flèches - cheminement de la rampe hélicoïdale pavée.

Dans les secteurs 3 et 6 (fig. 7), nos décapages avant travaux ont dégagé la masse de terre énorme (en gris sur le plan) destinée à amortir les impacts et les effets destructeurs des projectiles, dès que les progrès de l'artillerie ont rendu la forteresse de moins en moins adaptée à la nouvelle puissance de feu et ce, dès le milieu du XVIe siècle.

Dans le secteur 3, nos décapages ont mis en évidence la technique de protection (épaisseur des murs, glacis de briques, toitures renforcées) rendue nécessaire dès le siège de 1536 qui venait de démontrer les points faibles de l'édifice. Cette zone a été rénovée sur tous les étages. Son architecture tranche sur l'ensemble qui l'environne par l'abandon du "fruit" des murs extérieurs. L'effet "rapporté" est bien visible quand on examine l'ensemble. La fig. 8 montre l'emplacement de la rampe hélicoïdale (A et B) et la transition entre le mur à "fruit" et la reconstruction verticale (C).

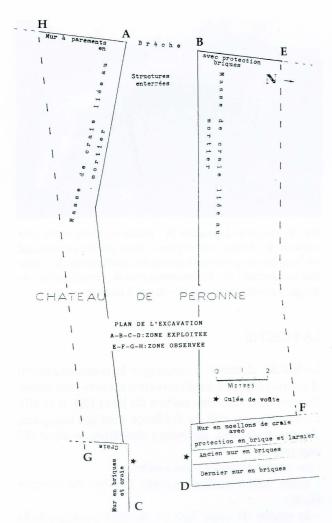
Fig. 10 : plan de la brèche.

- un ancien passage sous voûte;
- deux murs anciens accolés à celui du dernier stade;
- la masse de craie liée au mortier protégeant la façade ouest;
- le parapet avec protection de briques.

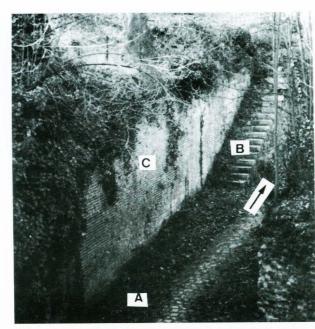
Fig. 11 : rampe hélicoïdale pavée, section sud-nord, avant destruction. A - rampe; B - escalier n° 2 d'accès à la plate-forme nord-ouest (secteur 6 de la figure 7); C -mur surplomblant la rampe et maintenant la masse de terre rajoutée.

Pour maintenir cette énorme masse de terre, il a fallu construire un troisième mur, celui qui surplombait la rampe hélicoïdale (fig. 11). Les départs de deux structures enterrées, avec garniture à fronton, à forte déclivité, protégées par des voûtes accolées, ont été mis au jour. Ils devaient permettre aux assiégés des sorties défensives.

La rampe a été détruite sur plus de 60 % de sa longueur. Large de 4,30 m à 5,60 m, intégralement pavée (fig. 11), elle prenait naissance au niveau de la cour intérieure du château, à gauche de l'entrée. Longeant les bâtiments, bordée de deux escaliers monumentaux, passant derrière la "maison du Gouverneur", une suite de virages à 90° à droite lui permettait d'atteindre la terrasse supérieure dominant la ville de Péronne.

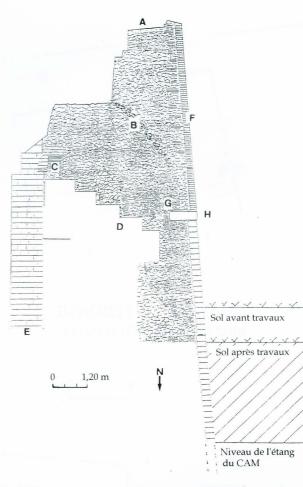
Fig. 14 : coupe est-ouest au niveau de la brèche. A - banquette de tir; B - masse de craie; C - bouche d'aération; D - salle souterraine (chaque décrochement correspond à une voûte); E - niveau atteint par les fouilleurs; F - mur ouest actuel; G - seuil de communication château-Historial; H - bandeau en gros éléments de craie, réemplois de la fin du XVIIIe siècle.

bien observée (fig. 14). Elle a permis de reconnaître les banquettes de tir (fig. 15), la disposition du blocage et les ancrages de briques anciennes (fig. 16 et 17) et la découverte de structures enterrées à la suite de la rencontre d'une bouche d'aération dans le blocage du rempart (fig. 14 et 18).

Ce fronton, dont on ignore les dispositions supérieures, domine et devait décorer l'entrée des deux structures enterrées constituées dans leur partie haute par une succession de voûtes accolées à décrochement progressif. La pente, très accentuée, est bien visible sur la fig. 14. Aucun élément ne permet d'avancer une datation précise. On sait, par les textes contemporains, que des "sorties" défensives ont eu lieu lors du siège de 1536. On peut supposer que ces possibilités tactiques aient été favorisées et améliorées par la suite, lors des réparations et transformations qui ont suivi ce siège, et que ces éléments en font partie.

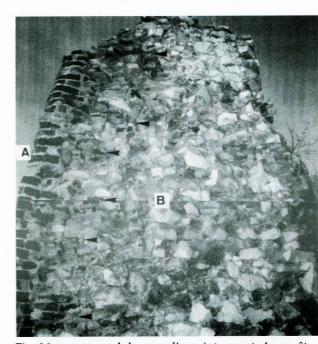
Fig. 16 : coupe nord du mur d'enceinte ouest. A - revêtement actuel; B - masse de craie liée au mortier de chaux; flèches - encrages en briques anciennes.

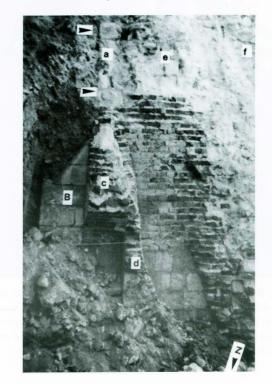
Fig. 18 : bouche d'aération oblique dans le mur ouest. A - vestiges du fronton (flèches); B - entrée de la structure avec décor triangulaire; C - amorce de voûte; D - amorce de voûte; E - cinq à six épaisseurs de moellons de craie bien appareillés; F - masse de craie liée au mortier de chaux.

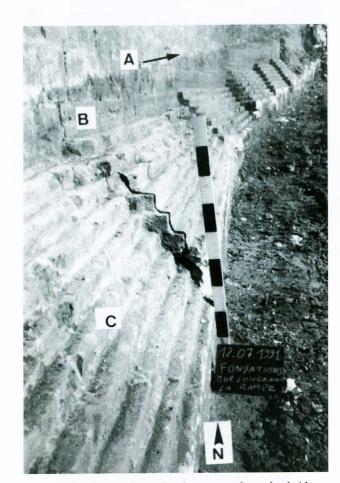
Fig. 20 : fondations à gradin du mur sud-nord, côté bordant la rampe hélicoïdale (voir fig. 11), et destiné à maintenir l'énorme masse de terre de protection. A - empreinte de la rampe; B - parement du mur nord-sud côté cour du château; C - fondations.

Côté château, la brèche a surtout sectionné la rampe hélicoïdale (fig. 19) et mis en évidence les fondations à patte d'éléphant, ou à gradins, du dernier mur en briques bordant cette rampe et maintenant l'énorme masse de terre du rempart (fig. 20).

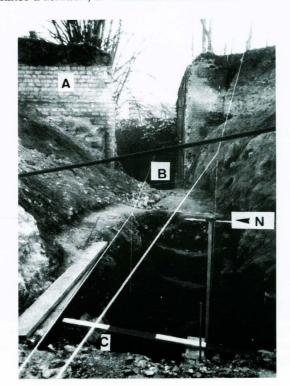
Fig. 21 : positions des structures enterrées 1 et 2. A - entrée côté château; B - les murailles accolées; C - cheminée d'aération; D - communication château-Historial.

Ces structures ont été relevées (fig. 21). Elles se situent à l'intérieur du château (fig. 22) et sont constituées d'un fronton, avec des voûtes en

briques (fig. 23) qui débouchent dans des salles voûtées (fig. 24). Ayant assez d'éléments à notre disposition, nous avons tenté de reconstituer par un dessin l'entrée de ce fronton de plus de 7 m de large (fig. 25).

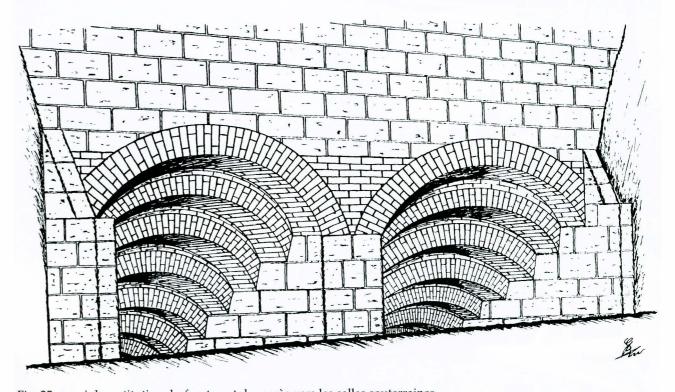
Fig. 25 : essai de restitution du fronton et des accès vers les salles souterraines

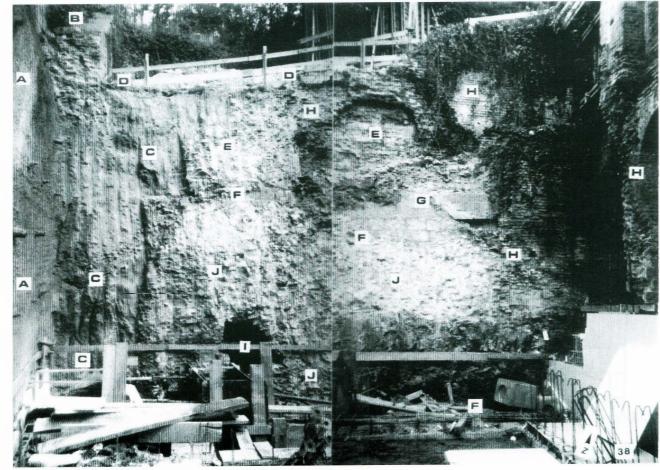
La masse de craie arrondie en casemate et les divers éléments de construction qui apparaissent sont les vestiges d'adaptations qui se sont succèdées sans discontinuer depuis 1536 sur les ruines de cette grosse tour dont il a bien fallu colmater la brèche. On remarque :

en A - micro-pieux renforçant le mur surplombant la rampe; en B - escalier monumental n° 2 coupé; C - terre vierge; D - rampe pavée; E - briques et craie; F - moellons de craie; G - moellons de grès; H -

Fig. 27 : grande coupe de 8 mètres au point 5 de la figure 7.

maison du gouverneur; I - diverticule d'un souterrain non étudié; J - craie informe liée au mortier.

À l'extrémité nord du décapage, le niveau a été abaissé de 8 m (point 5 de la fig. 7). Comme on le voit au premier coup d'œil, sur le photomontage (fig. 27), de nombreux remaniements se superposent. Nous sommes à la limite de la "Grosse Tour" détruite en 1536.

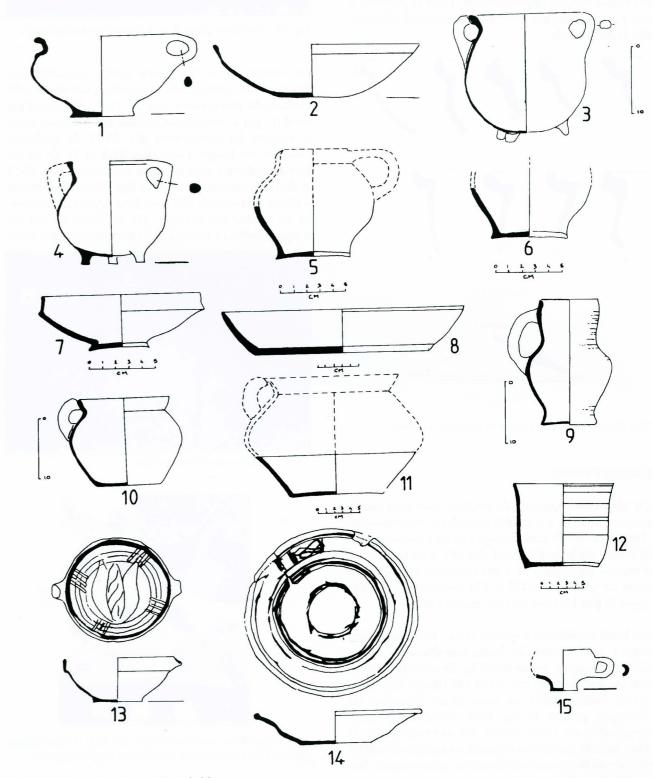
- vases à cuire, globuleux, à anses, dits coquemars, XVIe siècle, (n° 1, 5, 10, 11);
- marmites tripodes dont les anses coudées à profil typique ont été rencontrées en grand nombre, XVIe siècle, (n° 3 et 4);
- coupelles en grès du Beauvaisis, associées aux fragments de boulets en calcaire de Soignies,

Fig. 28: formes céramiques identifiables.

XV/XVIe siècles (n° 7);

- écuelle à oreille avec décor du Beauvaisis, XVIe siècle (n° 13);
- assiette creuse à décor du Beauvaisis, XVIe siècle (n° 14);
- tasse (n° 15), gobelet (n° 12), pichet (n° 9).

Nous résumons ici, pour information, les formes identifiables reproduites sur la fig. 28. Ce sont des formes bien connues dans la région :

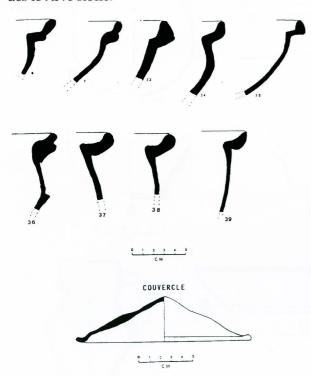
Fig. 29: « ollas » à couvercle et intérieur vernissé.

À cela, il faut ajouter des bords de marmites à mijoter, ou ollas, à l'intérieur vernissé et lèvre conçue pour recevoir un couvercle (fig. 29). Quant aux profils des lèvres, ils appartiennent, pour la plupart, à des pots globulaires dont les formes sont attestées dès le XIVe siècle.
