REVUE ARCHÉOLOGIQUE DE PICARDIE

Les apports de l'expérimentation à l'archéologie mérovingienne

L'APPORT DE L'EXPÉRIMENTATION ARCHÉOLOGIQUE POUR LA COMPRÉHENSION DE L'ARCHITECTURE CAROLINGIENNE À POTEAU PLANTÉ : LES EXEMPLES DU CHANTIER D'ORVILLE (VAL D'OISE)

Frédéric EPAUD & François GENTILI avec la collaboration de Mélanie SIMARD

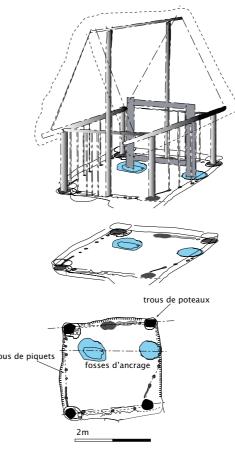
Fig. 1 - Proposition de restitution de la cabane, avec deux poteaux faîtiers.

Le choix s'est porté sur une cabane à quatre poteaux d'angle (6) daté de la seconde moitié du IX^e siècle par le mobilier céramique, et associé à deux fosses d'ancrage. La présence de trous de piquets sur les parois a été déterminante dans le choix de cet exemple, ainsi que la possibilité d'une reconstruction *in situ*.

Son plan de 2,50 x 2,60 m de coté, soit une surface de 6,5 m², est déterminé par l'implantation encore bien lisible de ses trous de poteaux et des négatifs des piquets de la cloison. Ce plan proposait une restitution de quatre poteaux corniers et de deux poteaux axiaux pour porter une panne faîtière (fig. 1). Si le plan présentait effectivement un des deux poteaux faîtiers, le second n'était cependant qu'une proposition, faute de traces au sol. Ce choix a permis de reconstituer une toiture à deux versants avec un débord important pour protéger chaque pignon, cloisonné en torchis jusqu'au faîtage (fig. 2). Ce débord permettait aussi de protéger l'entrée des infiltrations pluviales. Les poteaux furent sélectionnés dans du châtaignier à l'état de grume, comme les sablières, la faîtière et les chevrons. On dénombre en tout 650 tiges de noisetier (2 cm de diamètre) pour le clayonnage, 16 piquets de 1,40 m (4 cm) pour les cloisons, 4 poteaux corniers de 1,50 m (20 cm) et deux poteaux faîtiers de 3,50 m (15 cm), 4 sablières de 4,60 m et 2,80 m de long (17 cm), une panne faîtière de 4,60 m de long (15 cm), 12 chevrons de 2,20 m de long (10 cm) et 32 voliges de 2,30 de long (4 cm). La pente à 60° favorisait un bon ruissellement des eaux pluviales et donc une meilleure conservation de la couverture sur le long terme mais, en contrepartie, elle représentait une surconsommation en matériaux de couverture, soit 80 bottes pour 21 m² de surface. Le temps de travail réclamé par cette réalisation a été estimé à plus de deux semaines pour une vingtaine de personnes en alternance, excepté les finitions du torchis effectuées en automne.

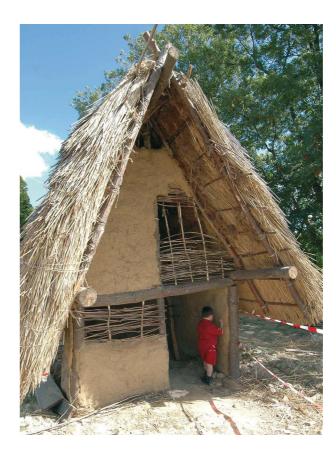
Fig. 2 - Vue de la reconstitution de la cabane en 2002 avec le pignon en torchis et clayonnage.

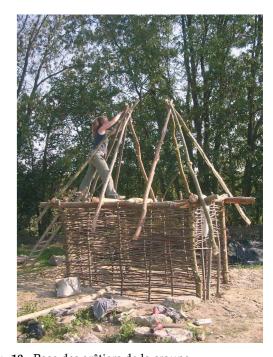
Fig. 10 - Pose des arêtiers de la croupe.

de croupe sont fixés en pied aux angles de la cabane selon le même principe (fig. 10). Ce sont en fait les chevilles en chêne et le ligaturage des chevrons en tête qui maintiennent la charpente en place. La fixation du lattis en noisetier utilise du fil de chanvre (fig. 11-12) et garantit sur l'ensemble de la toiture le contreventement de la charpente. De l'abattage des bois à la pose définitive du clayonnage, le chantier a réclamé le travail de trois personnes sur 10 jours continus.

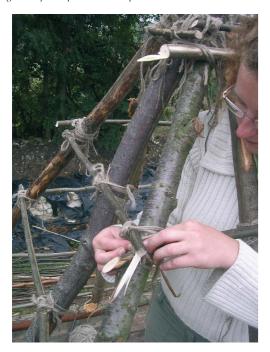
Fig. 11 - Fixation au fil de chanvre du lattis.

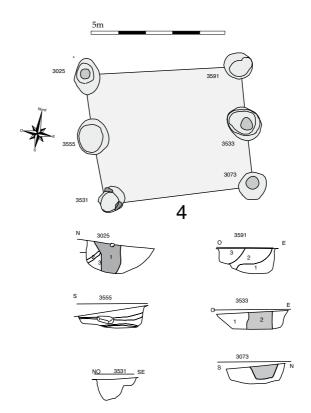
Louvres Orville Bâtiment n° 4, grenier à 6 poteaux X-XIe s.

Fig. 19b - Vue, plan et coupe du grenier du site de Louvres Orville (Val-d'Oise), X^e-XI^e s.

en 1999 (8). La céramique découverte dans les trous de poteaux est attribuée au X-XI^e s. et ce grenier est associé à un grand bâtiment disposé en « L » (fig. 19b). Le lieu de découverte du grenier ayant été détruit, le lieu de reconstruction a été décalé d'une vingtaine de mètres en respectant l'orientation par rapport aux vents dominants.

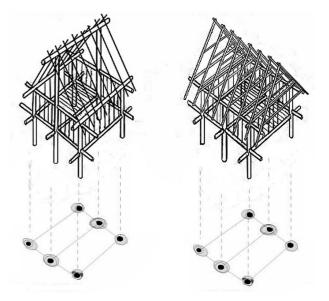
Fig. 21 - Deux propositions de restitution du grenier à six poteaux (*Dessin F. Epaud*).

D'après l'implantation des trous de poteaux, il s'avérait logique d'utiliser les trous médians pour des poteaux faîtiers et les trous d'angles pour des poteaux corniers (fig. 21, proposition de gauche). Toutefois, notre choix s'est orienté vers l'utilisation des trous médians pour des poteaux intermédiaires, faisant de chaque alignement une paroi en pan de bois de trois poteaux d'égale hauteur pour porter en tête une sablière haute (fig. 21, dessin de droite). Cette proposition permet, d'une part, d'avoir une

toiture avec des versants orientés convenablement par rapport aux vents dominants, contrairement au choix d'une toiture à poteaux faîtiers où le pignon aurait été face aux vents. D'autre part, elle représente une économie en bois d'oeuvre par la réalisation d'une charpente à chevrons-formant-fermes en perches de faible diamètre. En effet, selon ce plan, les six poteaux en chêne consomment trois grumes de 9 m alors que le plan à poteaux faîtiers en consomme quatre, avec trois autres bois en plus, de 6 m et de forte section, pour la faîtière et les sablières hautes longitudinales. Le réel avantage de ce plan est de permettre un montage rapide du comble, en toute sécurité et sans contrainte de levage, contrairement à une charpente à poteaux faîtiers avec des poteaux de 7 m de haut, la mise en place dangereuse d'une poutre faîtière à cette hauteur, tout comme pour la fixation du chevronnage sur cette dernière.

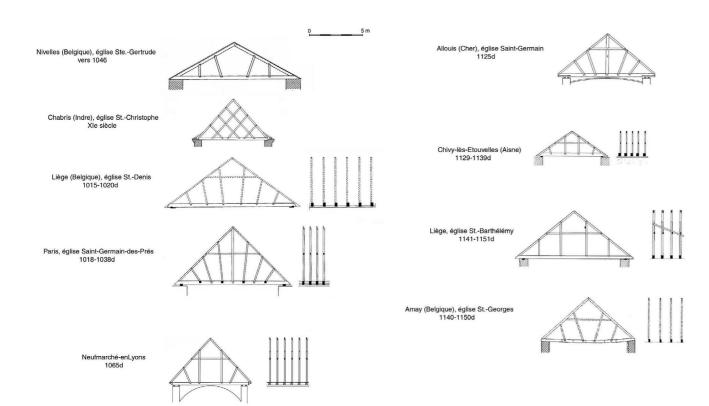
Fig. 28 - Charpentes romanes XIe-XIIe siècles.

Denis de Liège (1015-1020d), de Sainte-Gertrude de Nivelles en Belgique (vers 1046 ; fig. 28), ou encore celle de la maison d'Husterknupp en Allemagne, du Xe siècle, reconstituée d'après des bois retrouvés en fouille (fig. 29). Ce type de structure de comble se retrouve également dans l'architecture vernaculaire et aussi dans nombre de constructions rurales des Pays de l'Est, comme en Roumanie où les techniques de charpenterie sont proches de celles utilisées dans les charpentes romanes (fig. 30).

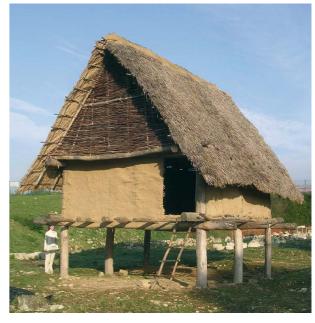
Fig. 33 - Pignon en clayonnage de la toiture à deux pans. encore à la charpente à poteaux faîtiers, dépourvue de pièce transversale dans le comble.

Les pignons furent cloisonnés par une paroi en clayonnage très serré afin de permettre l'éclairage du grenier mais surtout la ventilation du comble et donc le séchage des céréales stockées tout en empêchant l'entrée des volatiles.

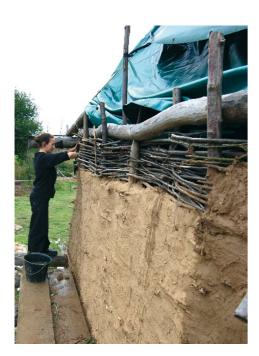
Fig. 34 - Cloison avec les piquets verticaux disposés de part et d'autre de la sablière haute, et mis en pression par le clayonnage.

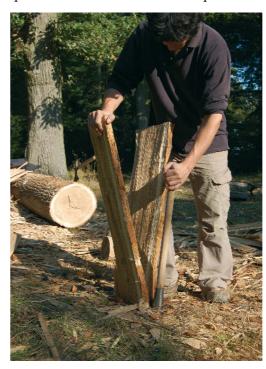
Fig. 36 - Fendage des bardeaux en chêne au départoir.

La couverture en roseaux ayant déjà été expérimentée, le choix s'est porté sur la confection d'une toiture en bardeaux de chêne. Ce mode de couverture est en effet attesté par les textes sur les églises aux Xº-XIº siècles (Mortet & Deschamp 1995, P. 180, 1692, 413) et par l'archéologie sur des habitats aristocratiques aux Xe-XIe siècles, comme à Neuvydeux-clochers dans le Cher (11) ou à Pineuilh en Gironde (MILLE & EPAUD 2007). À Pineuilh, les bardeaux retrouvés mesurent entre 70 et 80 cm de longueur pour des largeurs comprises entre 18 et 25 cm et une épaisseur variant de 1,5 à 2,5 cm. Leur extrémité inférieure est arrondie et ils étaient fixés par une cheville travaillant en butée sur le lattis. À Neuvy-deux-clochers, ils mesurent entre 65 x 15 cm et 72 x 25 cm, de 1 à 2 cm d'épaisseur, et sont obtenus par débit radial de billes de chêne à croissance lente, avec le même système de fixation. Les bardeaux produits en septembre 2008 pour la couverture du grenier reprennent donc ces dimensions, entre 70 et 80 cm, pour une largeur variant de 15 à 25 cm. Ils ont été obtenus par fendage radial au coin de quartiers de billes de chêne, puis au départoir, avec reprise à la hache des flancs et des surfaces pour aplanir le bardeau (fig. 35). L'expérimentation a porté sur l'exploitation d'un chêne abattu en hiver, sur des billes provenant de sa moitié inférieure, dépourvue de nœud et de départ de branche. En 15 jours de travail, avec un fendeur et trois tailleurs pour redresser à la hache les planches en bardeaux, 250 bardeaux ont été produits dans 5 billes de 80 cm de long, de diamètre variant de 50 à 40 cm, soit une moyenne de 50 bardeaux produits par bille. Avec un pureau apparent d'un tiers du bardeau et une surface à couvrir de 54 m², on estime la production à 600 bardeaux pour la couverture complète. Leur pose, qui s'effectuera lors de la campagne 2009, se fera par chevillage, travaillant en butée sur le lattis (fig. 36 et 37), avec, pour les arêtiers, une découpe en biais de leurs bords supérieurs et un recouvrement par des bardeaux-arêtiers cloutés entre eux, comme au faîtage.

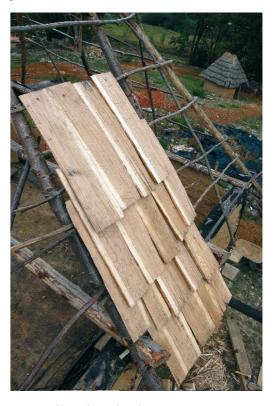
Fig. 37 - Pose de quelques bardeaux, avec un recouvrement de deux tiers.

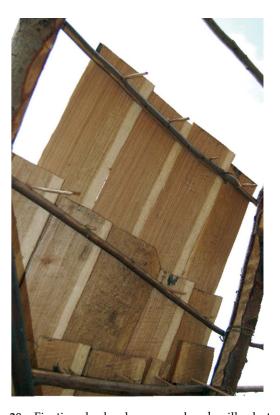
${f Fig.~38}$ - Fixation des bardeaux par des chevilles butant sur le lattis.
